## シーリングライト受光部の不具合改善

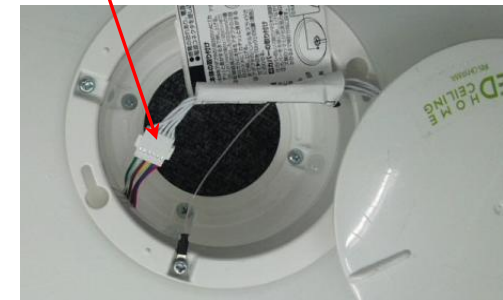
- ・本体受光部のコネクタの接触不良が発生しています。
- ・特に旧商品はコネクタのフックが極めて弱く抜けかけも発生しています。

コネクタは6本線のコネクタです。(2本線では有りません。)

コネクタを3回抜き差しを行い最後にしっかり差し込みます。

金属の端子が磨かれ接触が改善されます。
