# ① シーリングライトがローゼットに取付かない。＜増改アダプタ取付による改善方法＞

【対応】 増改アダプタ1型の取付を案内

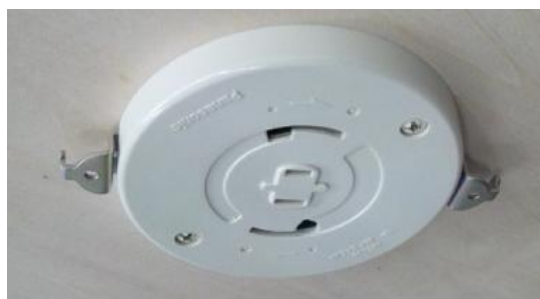
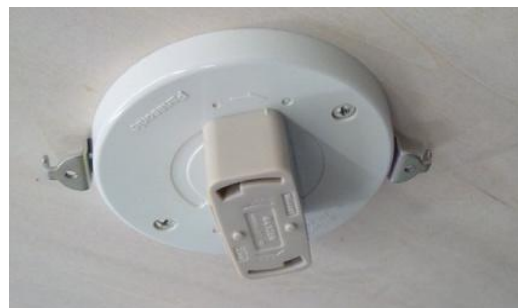
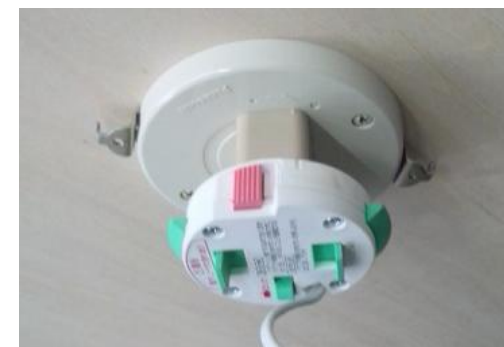
## ① 出しろ10mm未満のローゼットの場合

【現象】 アダプタ付きの機種でランプ本体が天井に当たり上に押し上げられずL字金具が穴に入らない、入っても回らない。

アダプタなしのシーリングライト(5.0や5.0CFなど)が天井に当たりスポンジが邪魔しL字金具が穴に入らない、入っても回らない。

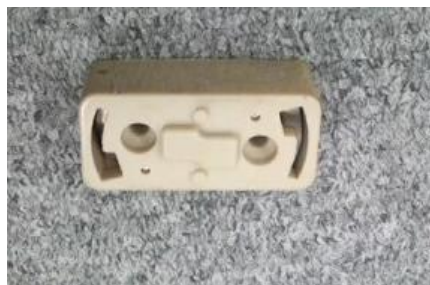
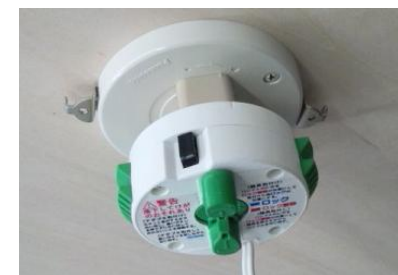
## ② 出しろ18mmの角型引掛けシーリングの場合 (中央に突起が出てる物)

増改アダプタ1型

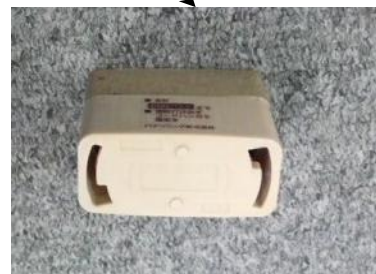
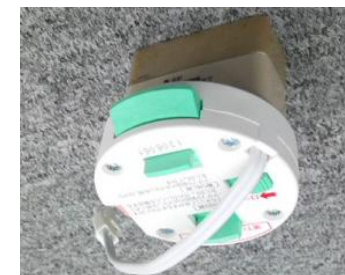
## ③ ネジが露出している角型引掛け シーリングの場合

天井とシーリングライト本体に隙間が生じますが  
すき間テープを貼って埋めます。
