シグニファイジャパン合同会社

## 室内空気殺菌器 ランプ交換方法について

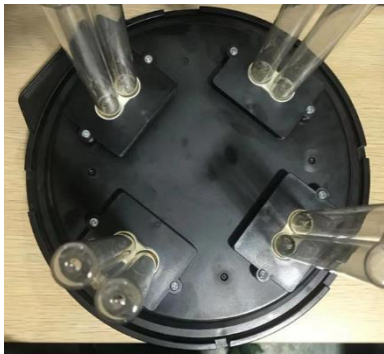
### 1) 初期モデルの場合

判別方法：  
ランプベース中央に印字無し

エラー内容	対象ランプ	エラーコード
UV-Cランプ1本が消灯しているとき	3	E1
	2	E2
	1	E3
	4	E4
UV-Cランプ2本が消灯しているとき	2,3	E12
	1,3	E13
	3,4	E14
	1,2	E23
	2,4	E24
	1,4	E34
UV-Cランプ3本が消灯しているとき	1,2,3	E6
	2,3,4	E7
	1,3,4	E8
	1,2,4	E9
	1,2,3,4	E88
総使用時間が9000時間達したとき	-	E77

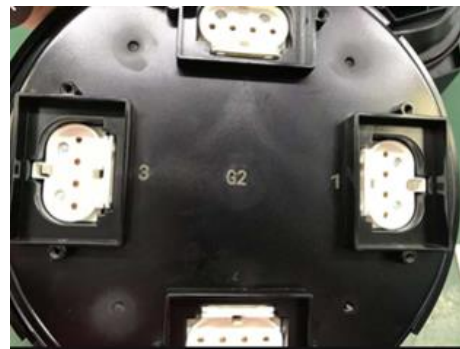
### 2) 後期モデルの場合

判別方法：  
ランプベース中央に G2 の表示  
(レーザーマーキングまたは刻印、レーザーマーキングのものはレーザーマーキングのランプ番号 1, 3 を参照)

エラー内容	対象ランプ	エラーコード
UV-Cランプ1本が消灯しているとき	1	E1
	2	E2
	3	E3
	4	E4
UV-Cランプ2本が消灯しているとき	1,2	E12
	1,3	E13
	1,4	E14
	2,3	E23
	2,4	E24
	3,4	E34
UV-Cランプ3本が消灯しているとき	1,2,3	E6
	1,2,4	E7
	1,3,4	E8
	2,3,4	E9
UV-Cランプ4本が消灯しているとき	1,2,3,4	E88
総使用時間が9000時間に達したとき	-	E77
