ペンダントライトPLC全機種で天井の配線器具に取り付ける事が出来ない事例があります。

(PLC6～10D or L-P2 or J)

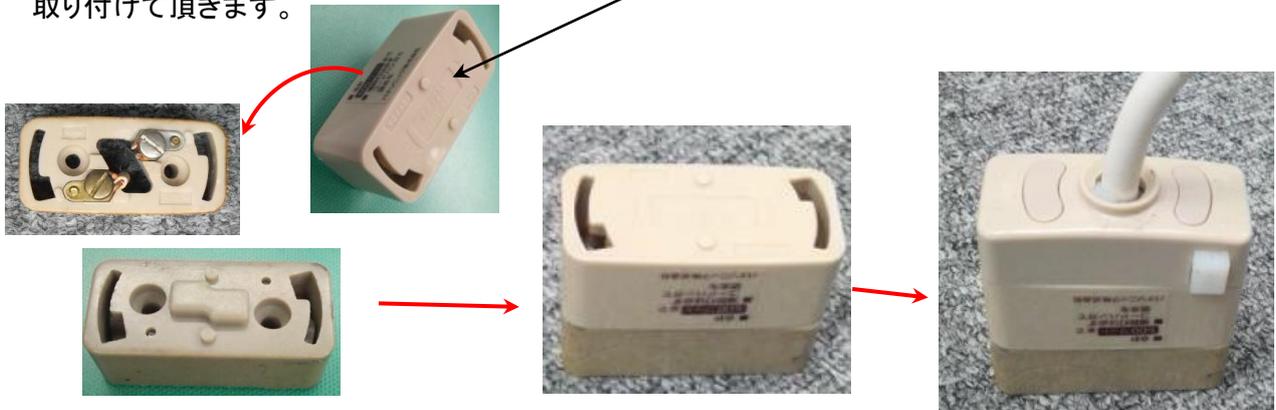
パナソニック製の『引掛けシーリング増改アダプタ1型』(WG4481PK)を取付け、ペンダントライトを取り付けて頂きます。

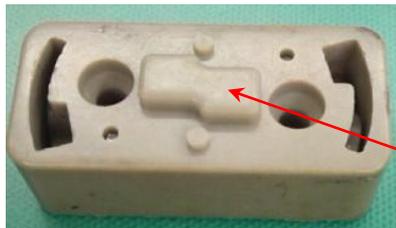
取付かない角型引掛けシーリング

ペンダントライトの引掛けシーリングコードを使用変更した時、引掛け金具からの中央ふところが浅い為、突起の出ている天井の角型引掛けシーリングには治まりません。

突起部がある。

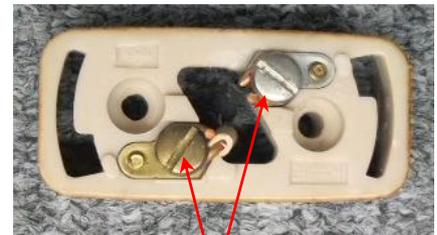
ネジが出ている
